PROYECTO DE  
RESTAURACION  
DE IGLESIAS  
DE CHILOE.

ANCUD, AGOSTO DE 1990.

## PROYECTO DE RESTAURACION DE IGLESIAS DE CHILOE

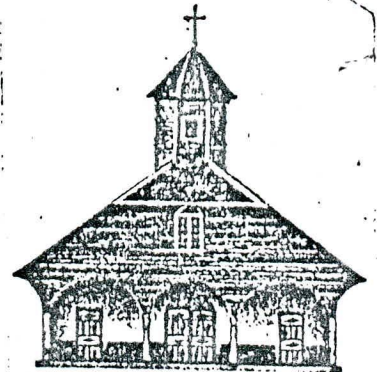
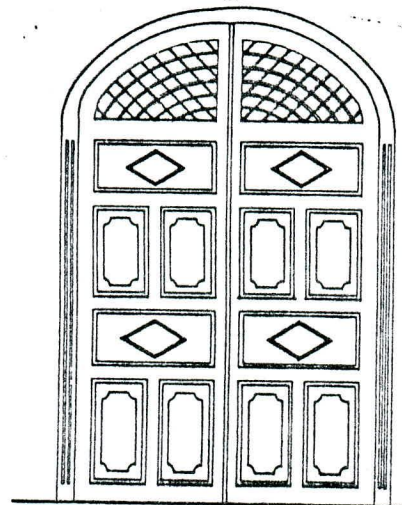
##### IGLESIA DE QUICAVI

Esta iglesia cercana a Tenaún está dedicada a San Pedro. El poblado huilliche tenía capilla ya en 1766. La actual es del siglo XIX muy mal conservada y en peligro de derrumbe, según el arquitecto Lorenzo Berg.

a. ESTADO GENERAL DE CONSERVACION  
Malo

- Proyecto de restauración
- Restauración total de la Iglesia
- Reposición del cuerpo superior de la torre
- Instalación eléctrica.

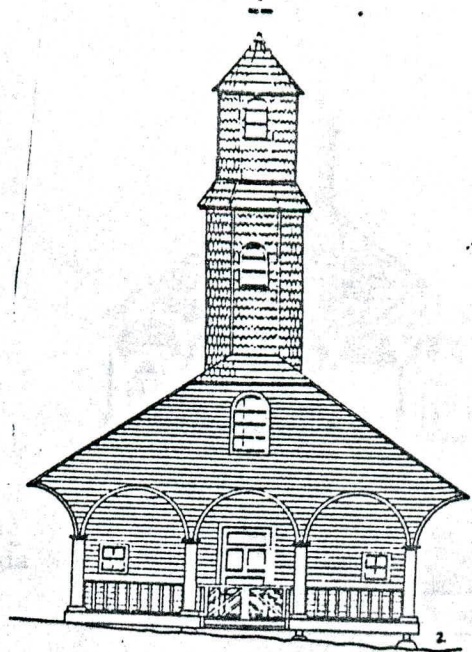
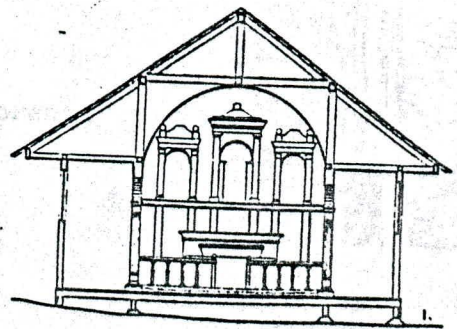
## IGLESIA DE COLO

### a. ESTADO GENERAL DE CONSERVACION:

Malo

- Revisión y reparación de todos los - revestimientos exteriores de muros, cubiertas y aleros.
- Revisión y reparación de revestimien- tos interiores.
- Reparación de elementos estructura- les podridos.
- Reparación de puertas y ventanas.
- Reparación de pavimentos (entablados de piso )

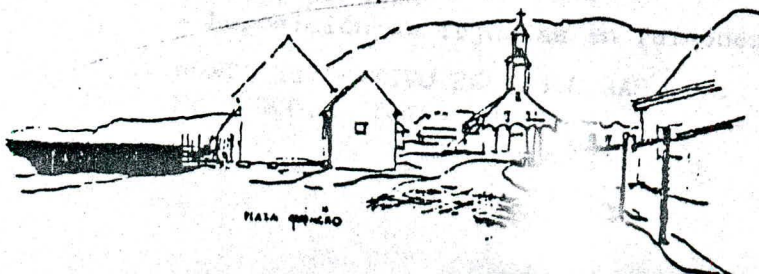
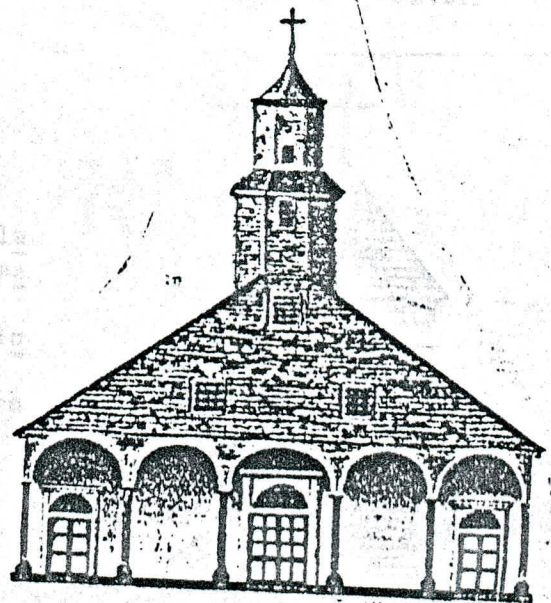
## IGLESIA DE QUINCHAO

Nuestra Señora de Gracia de Quinchao es Monumento Nacional desde 1971. El antiguo poblado aborigen fué encomienda de Joaquín de Rueda a fines del 1500. La iglesia "la mayor de cuantas se conservan en Chiloé" según Montandón, con sus 900 metros cuadrados de superficie, debe situarse dentro del siglo XVIII, aunque hay manifestaciones posteriores en sus naves restauradas en el siglo XIX. Su precaria situación es tá próxima a derrumbes.

### a. ESTADO GENERAL DE CONSERVACION:

Malo

- Requiere un proyecto general de restauración
- Restauración total de la iglesia.
- Estructura en mal estado (en peligro)

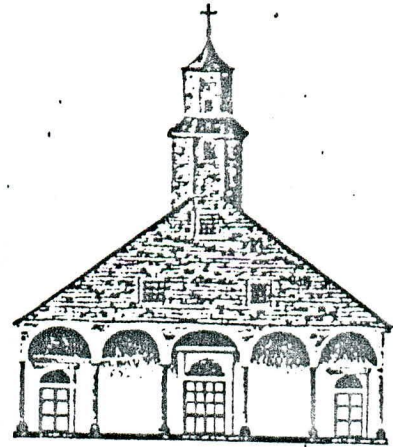
IGLESIA DE CONEB

a. ESTADO GENERAL DE CONSERVACION:  
Malo

- Renovación de revestimientos exteriores
- Reparación total de la torre
- Revisión y reparación de bases
- Remates de carpintería
- Reposición de revestimientos exteriores
- Pilares en mal estado
- Reposición de vidrios

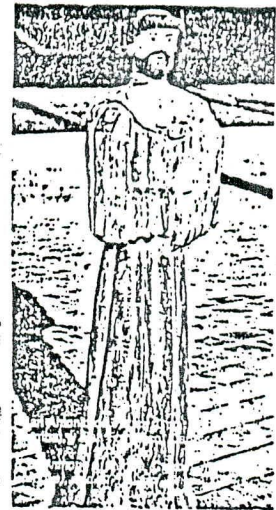
IGLESIA DE AÑIHUE

a. ESTADO GENERAL DE CONSERVACION:  
Malo

- Revisión y reparación de muros, pilares y pisos desnivelados y desaplomados.
- Reposición de revestimientos exteriores de muros.
- Renovación de un faldón con alto grado de oxidación.
- Remates de carpintería
- Falta pintura
- Reposición de Tejuelas en faldones

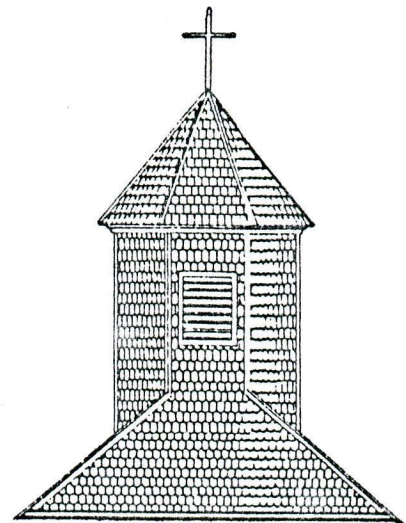
## IGLESIA DE CHONCHI

### a. ESTADO GENERAL DE CONSERVACION:

Regular

- Revisar y reparar bases (cimientos), pavimentos y columnatas.
- Renovar cubierta
- Reposición de revestimientos exteriores e interiores
- Pintura interior
- Remates de carpintería
- Instalación eléctrica

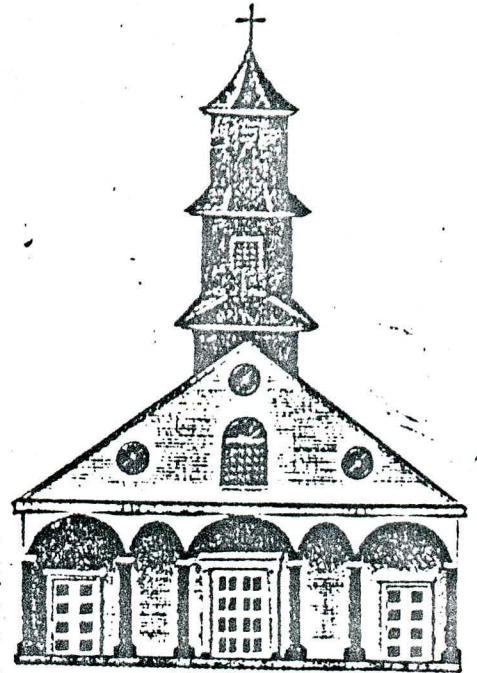
IGLESIA DE SAN JUAN

San Juan de Tenaún era una iglesia en actividad ya en 1854. El edificio actual data de la segunda mitad del siglo pasado. Fue muy afectada por el terremoto de 1960.

a. ESTADO GENERAL DE CONSERVACION:

Malo

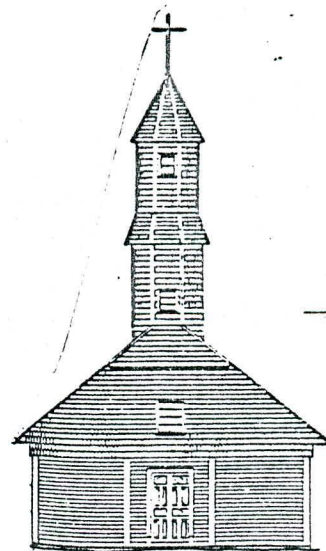
IGLESIA DE SAN JOSE

a. ESTADO GENERAL DE CONSERVACION:

Regular

- Reposición completa de revestimientos exteriores de muros, cubiertas, torre, etc.
- Remates de carpintería.
